附件 1

广东、广西、海南三省（区） 火力发电企业技术监督安全类指标分析 (2023 年 10 月)

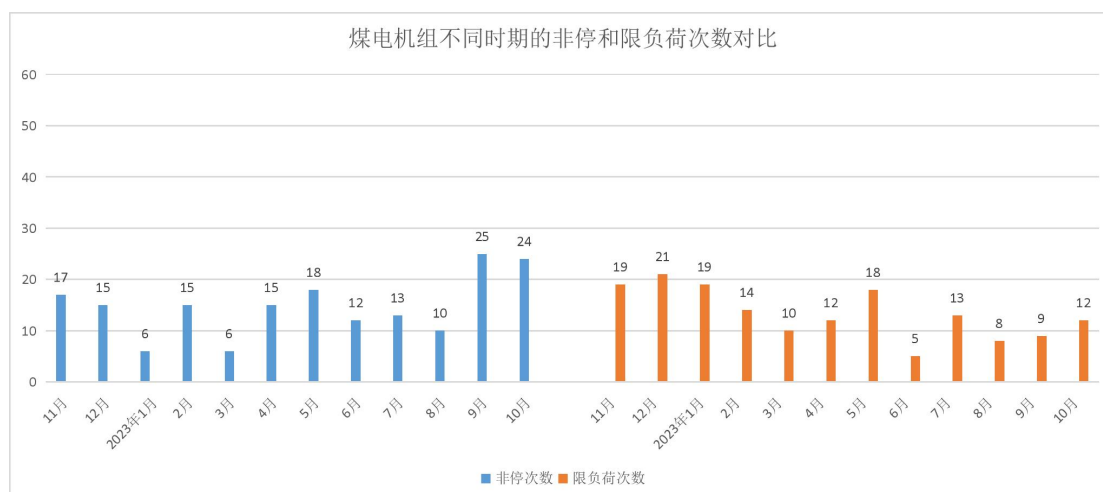
图 1 煤电机组非停和限负荷次数对比

2023 年 10 月，108 家火电厂安全生产形势总体平稳，因机组跳闸、临时检修等原因造成机组非停共 35 台次，环比增加 1 台次，同比增加 14 台次；因机组设备缺陷等原因造成机组限负荷事件共发生 9 台次，环比数量持平，同比减少 17 台次。非停及限负荷情况如表 1、表 2、图 1 和图 2 所示。

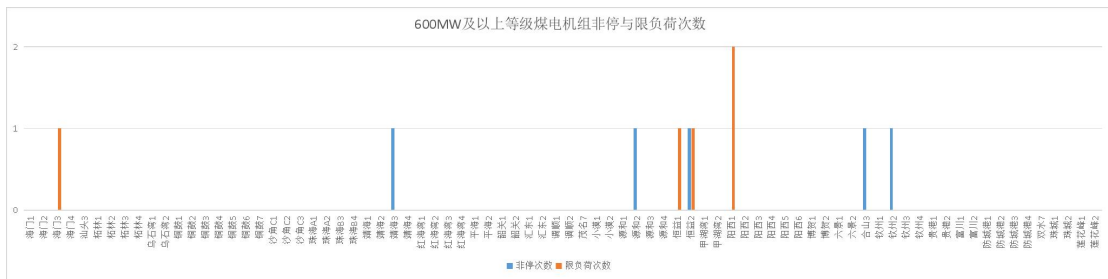
图3 600MW 及以上等级煤电机组非停与限负荷次数
非停 5 台次如下：

对 600MW 及以上等级的 80 台机组进行安全指标分析，统计期内共发生非停 5 台次、限负荷 5 台次，如图 3 所示。

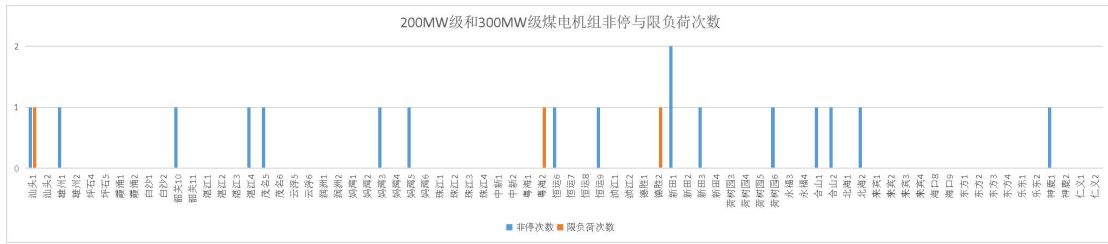
图 4 200MW 等级和 300MW 等级煤电机组非停与限负荷次数

对200MW等级和300MW等级的74台煤电机组进行安全指标分析，统计期内共发生非停17台次、限负荷3台次，

如图 4 所示。

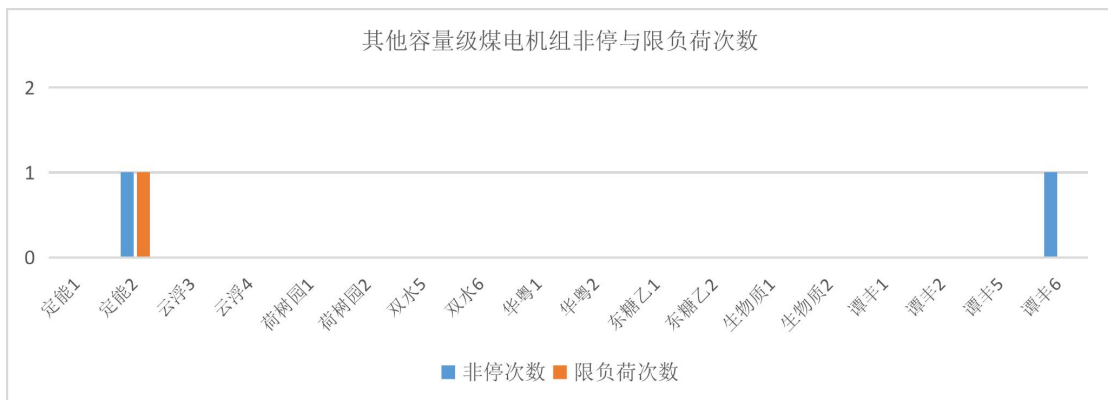
图 5 其他容量等级煤电机组非停与限负荷次数

对其他容量的 18 台煤电机组进行安全指标分析，统计期内共发生非停 2 台次、限负荷 1 台次，如图 5 所示。

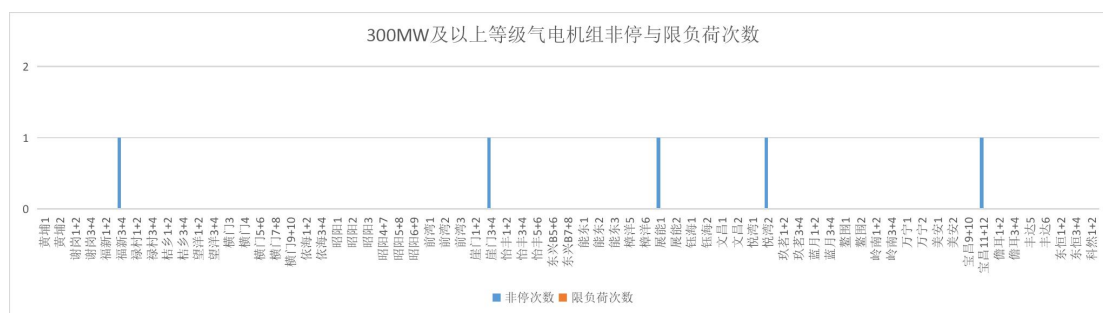
图 6 300MW 及以上等级气电机组非停与限负荷次数
非停 5 台次如下：

对 300MW 及以上等级的 69 台气电机组进行安全指标分析。统计期内共发生非停 5 台次，未发生限负荷事件，如图 6 所示。

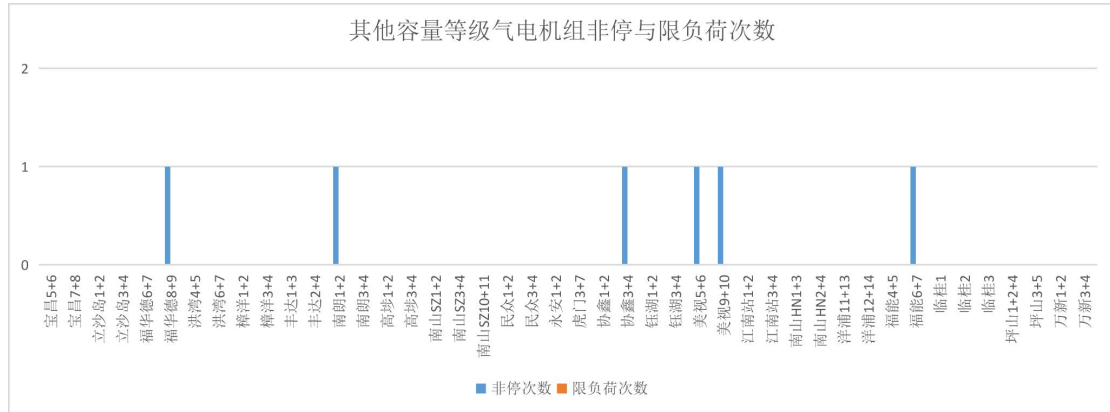
图 7 其他容量等级气电机组非停与限负荷次数

对其他等级的 44 台气电机组进行安全指标分析，统计期内共发生非停 6 台次，未发生限负荷事件，如图 7 所示。
